彰化縣北斗鎮文教區閒置空間活化工程

施工查核缺失改善情形報告

主辦機關：彰化縣北斗鎮公所

工程施工查核改善對策及結果表

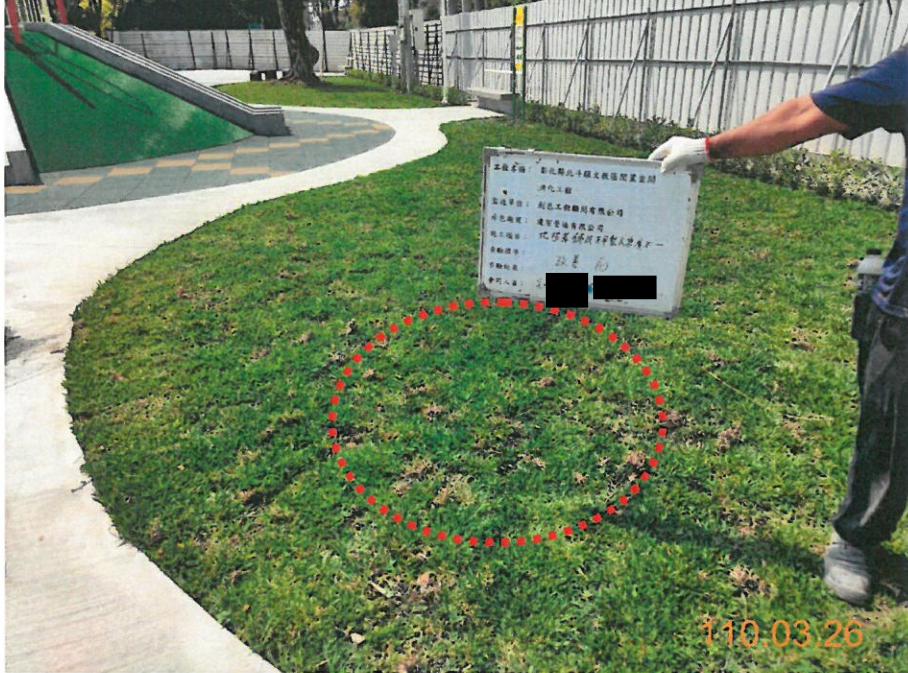
<p>說明： 缺失改善前-遠</p> <p>地毯草鋪設不平整及密度不一，日後小朋友奔跑或行進間易絆倒。</p> <p>110.03.26</p>	<p>工程名稱：彰化縣北斗鎮文教區閒置空間活化工程</p> <p>說明： 缺失改善前-近</p> <p>地毯草鋪設不平整及密度不一，日後小朋友奔跑或行進間易絆倒。</p> <p>110.03.26</p>

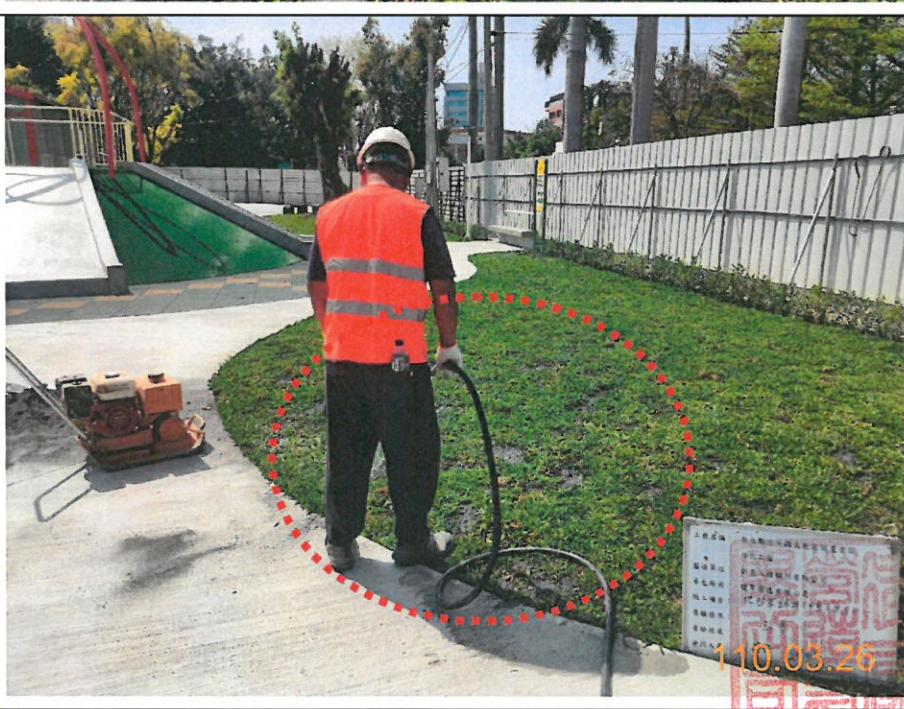
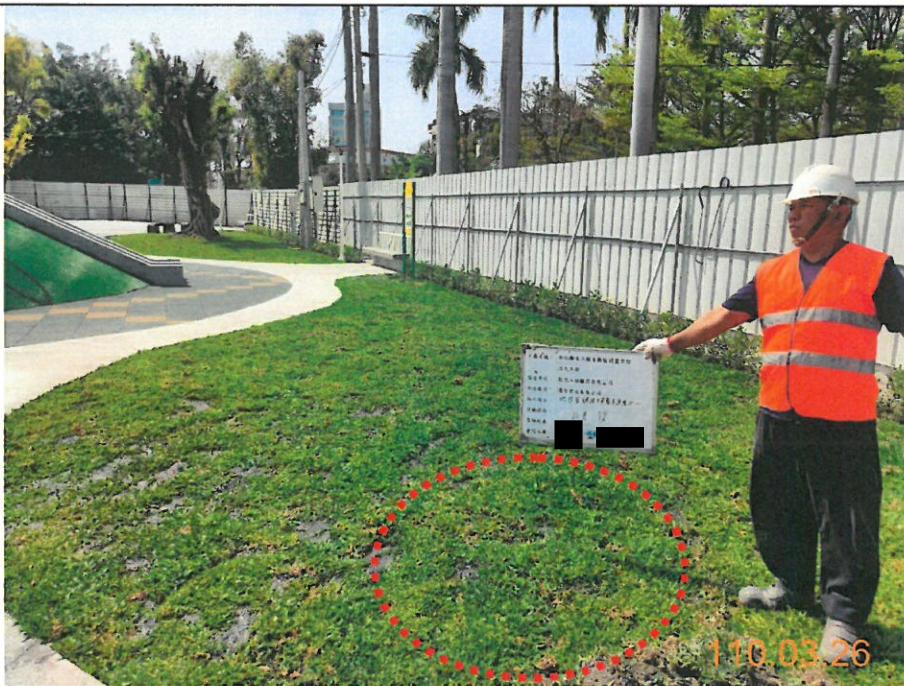
說明：
缺失改善後-遠

已改善完成。

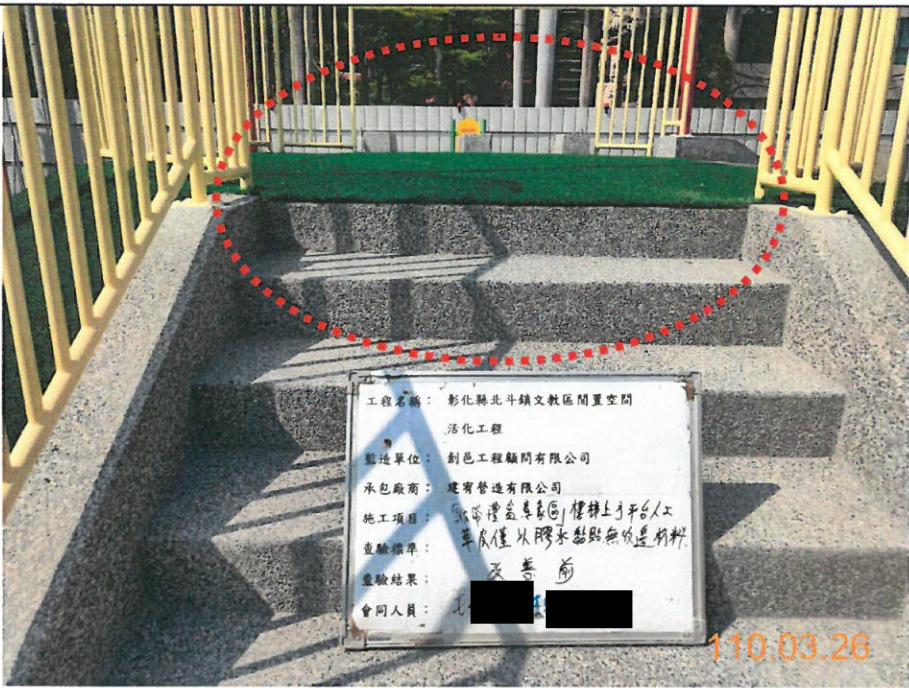
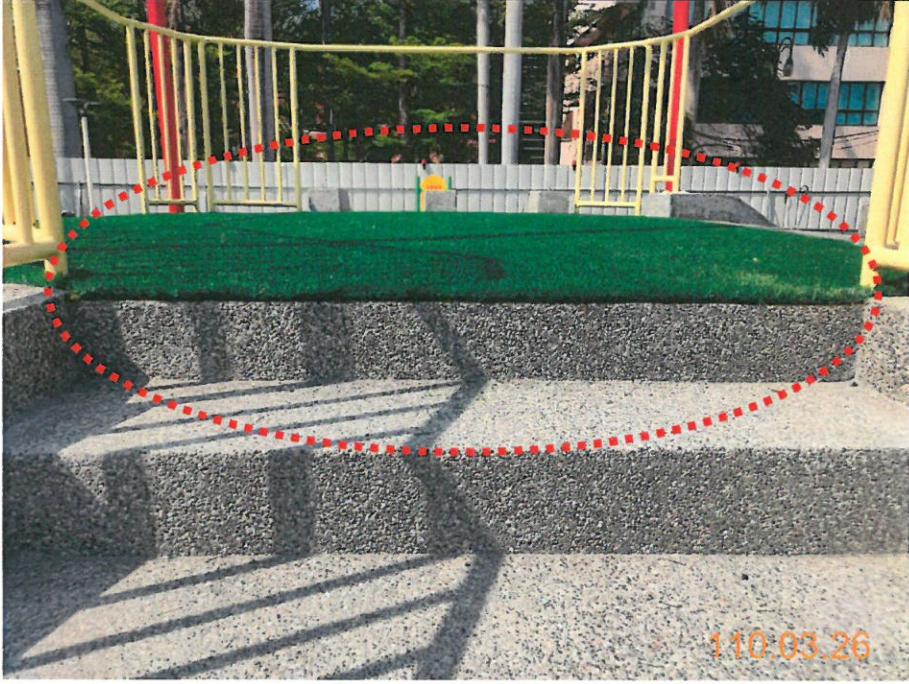
<p>說明： 缺失改善前-遠 「緞帶禮盒意象區」樓梯上方平台 人工草皮僅以膠水黏貼，無收邊材 料，開放使用後容 易脫膠。</p> <p>110.03.26</p>	工程名稱：彰化縣北斗鎮文教區閒置空間活化工程

<p>說明： 缺失改善前-近 「緞帶禮盒意象區」樓梯上方平台 人工草皮僅以膠水黏貼，無收邊材 料，開放使用後容 易脫膠。</p> <p>110.03.26</p>	工程名稱：彰化縣北斗鎮文教區閒置空間活化工程

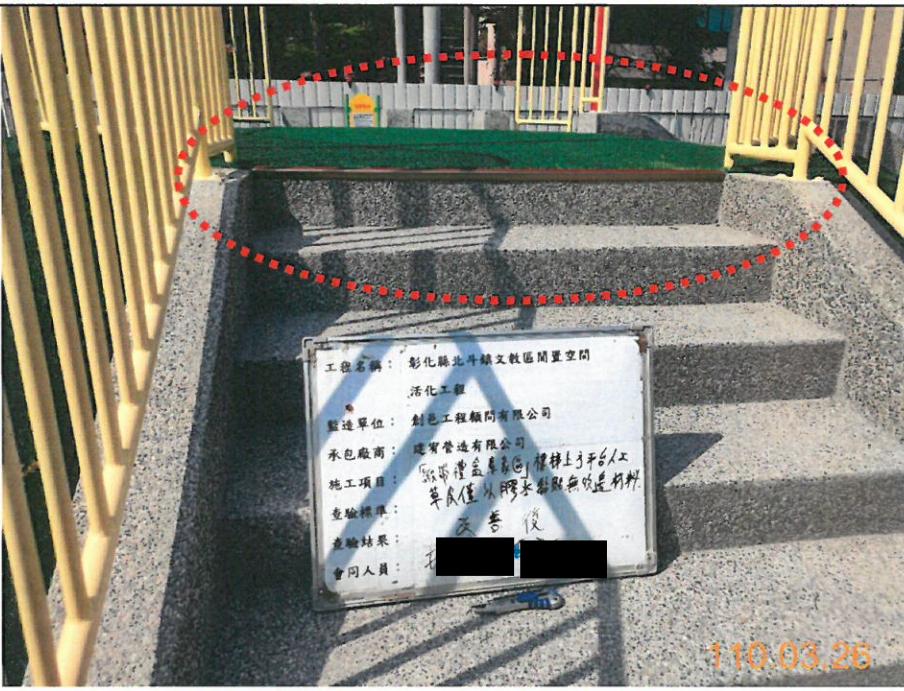
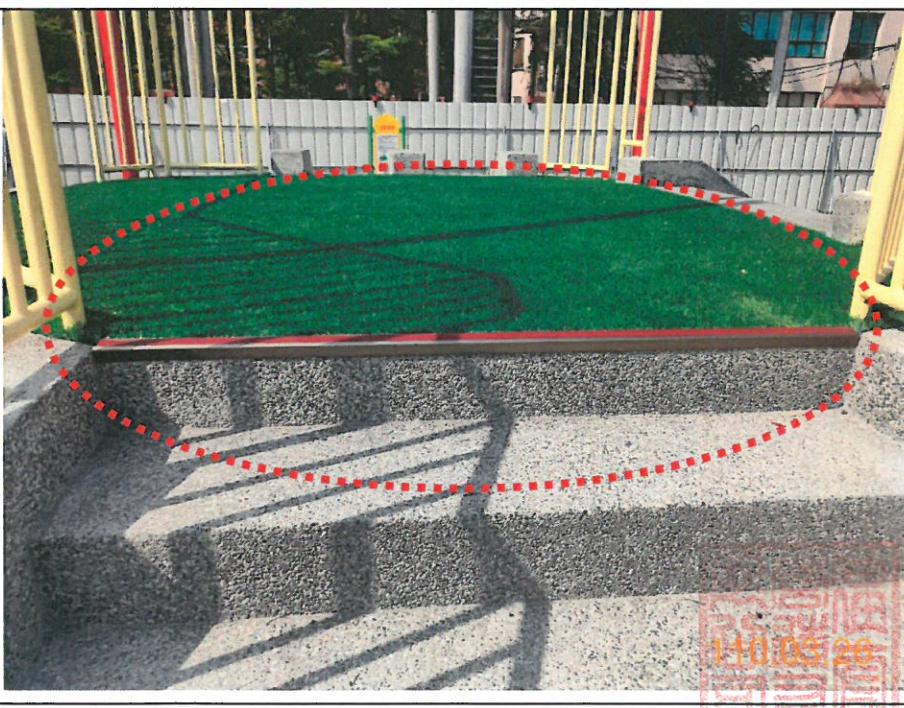
<p>說明： 缺失改善後-遠 已改善完成。 110.03.26</p>

<p>說明： 缺 善後-近 已改善完成。 110.03.26</p>

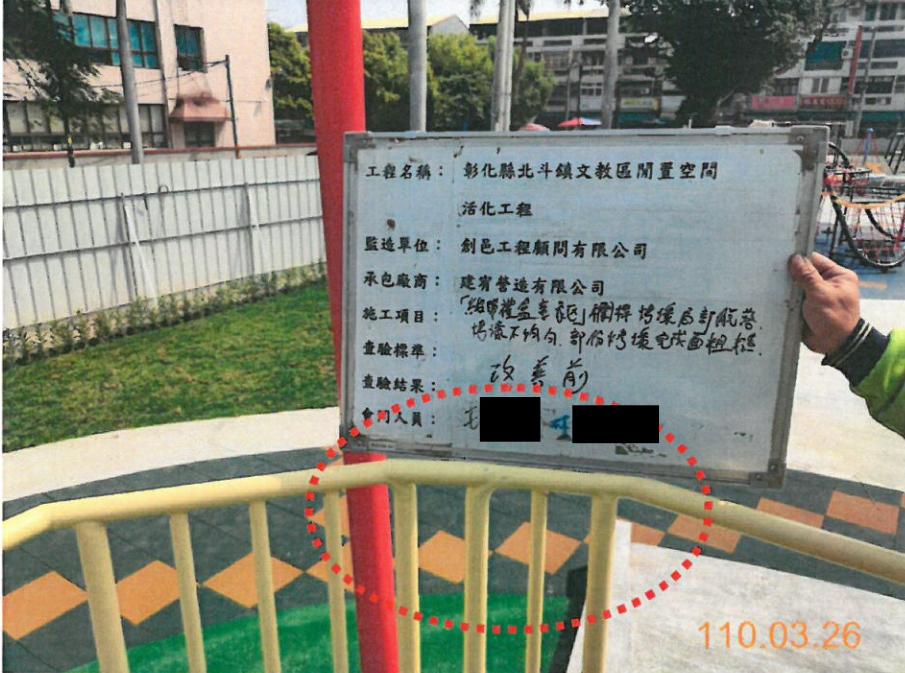
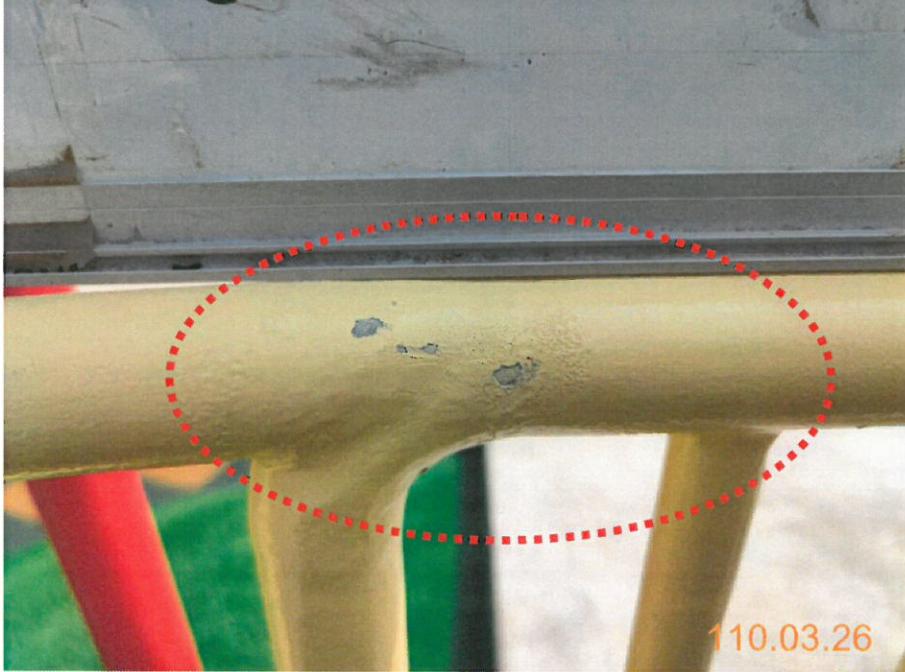
<p>工程名稱：彰化縣北斗鎮文教區閒置空間 活化工程 監造單位：創邑工程顧問有限公司 承包廠商：建宥營造有限公司 施工項目：「緞帶禮盒意象區」欄杆烤漆局部脫落、烤漆不均勻、部分烤漆完成面粗糙。 查驗標準： 查驗結果：改善前 會同人員：[Redacted] 110.03.26</p>	<p>說明： 缺失改善前-遠 「緞帶禮盒意象區」欄杆烤漆局部脫落、烤漆不均勻、部分烤漆完成面粗糙。</p> <p>110.03.26</p>

<p>110.03.26</p>	<p>說明： 缺失改善前-近 「緞帶禮盒意象區」欄杆烤漆局部脫落、烤漆不均勻、部分烤漆完成面粗糙。</p> <p>110.03.26</p>

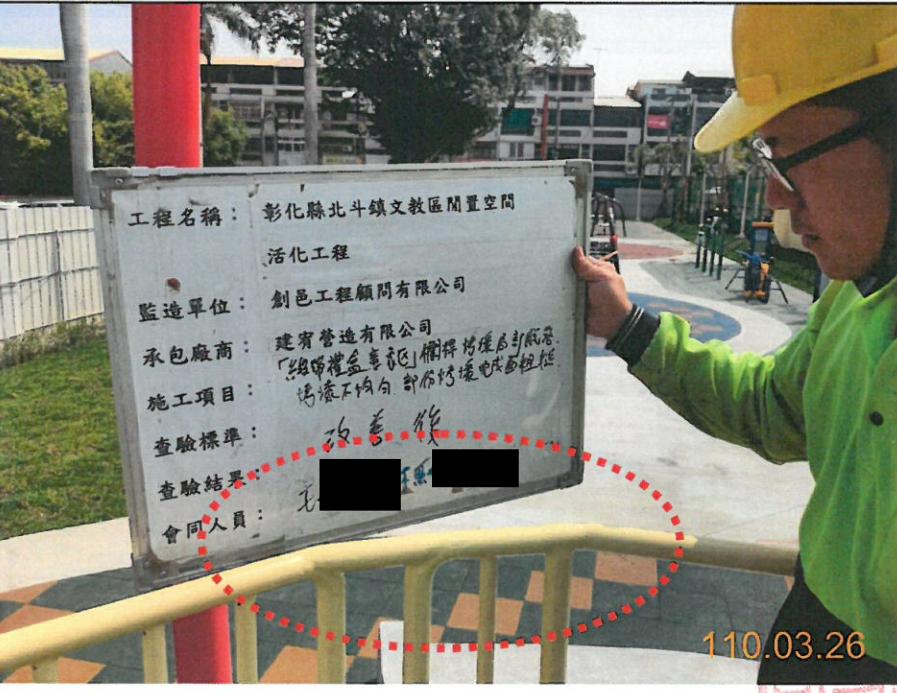
<p>說明： 改善後-遠 已改善完成。 110.03.26</p>

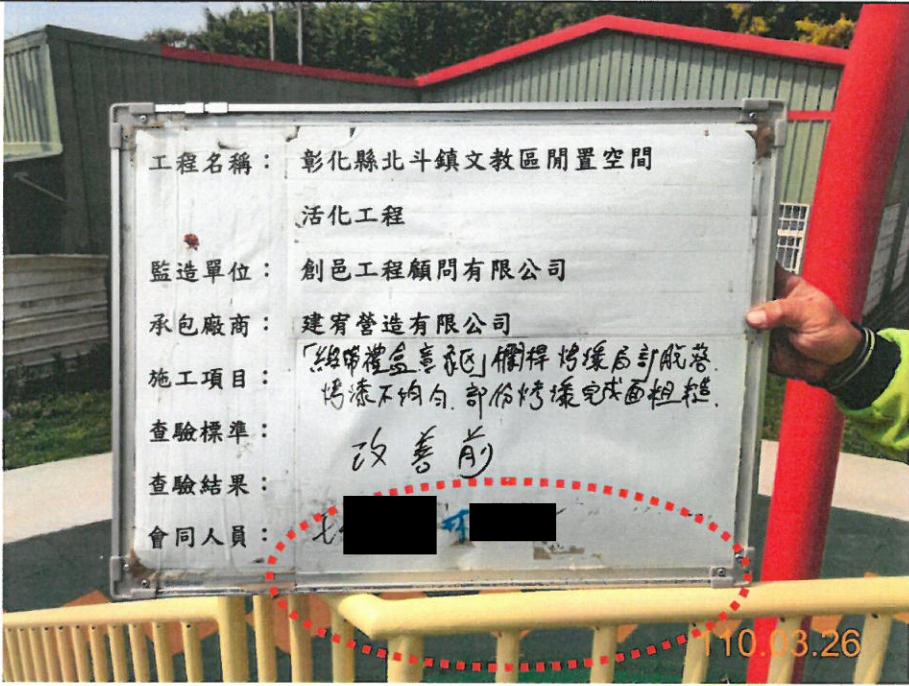
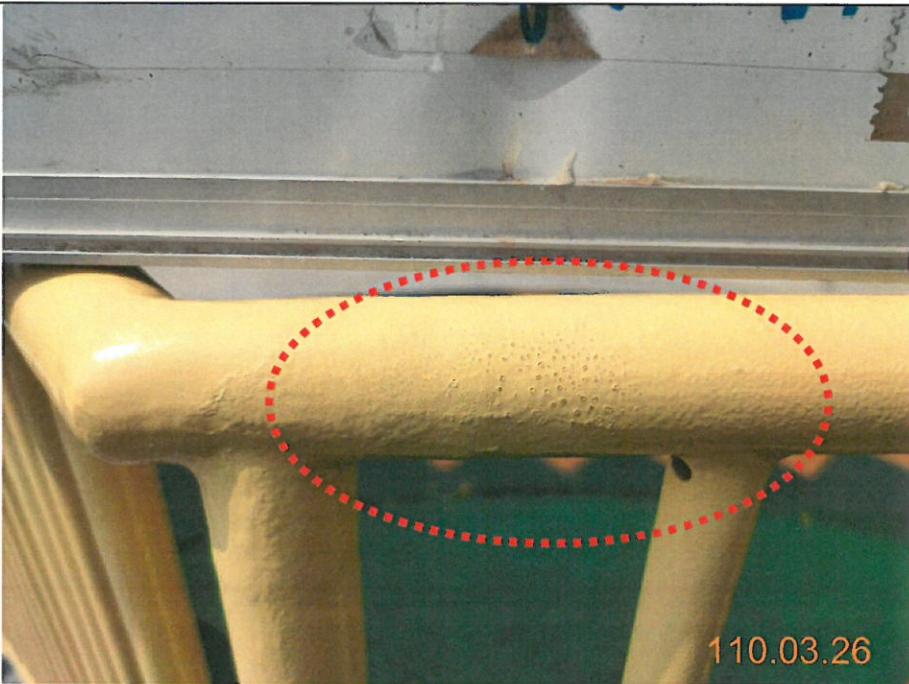
<p>工程名稱：彰化縣北斗鎮文教區閒置空間 活化工程 監造單位：創邑工程顧問有限公司 承包廠商：建宥營造有限公司 施工項目：「緞帶禮盒意象區」欄杆烤漆局部脫落、烤漆不均勻、部份烤漆完成面粗糙。 查驗標準： 查驗結果： 會同人員：[REDACTED] 110.03.26</p>	<p>說明： 缺失改善前-遠 「緞帶禮盒意象區」欄杆烤漆局部脫落、烤漆不均勻、部分烤漆完成面粗糙。</p> <p>110.03.26</p>

<p>110.03.26</p>	<p>說明： 缺失改善前-近 「緞帶禮盒意象區」欄杆烤漆局部脫落、烤漆不均勻、部分烤漆完成面粗糙。</p> <p>110.03.26</p>

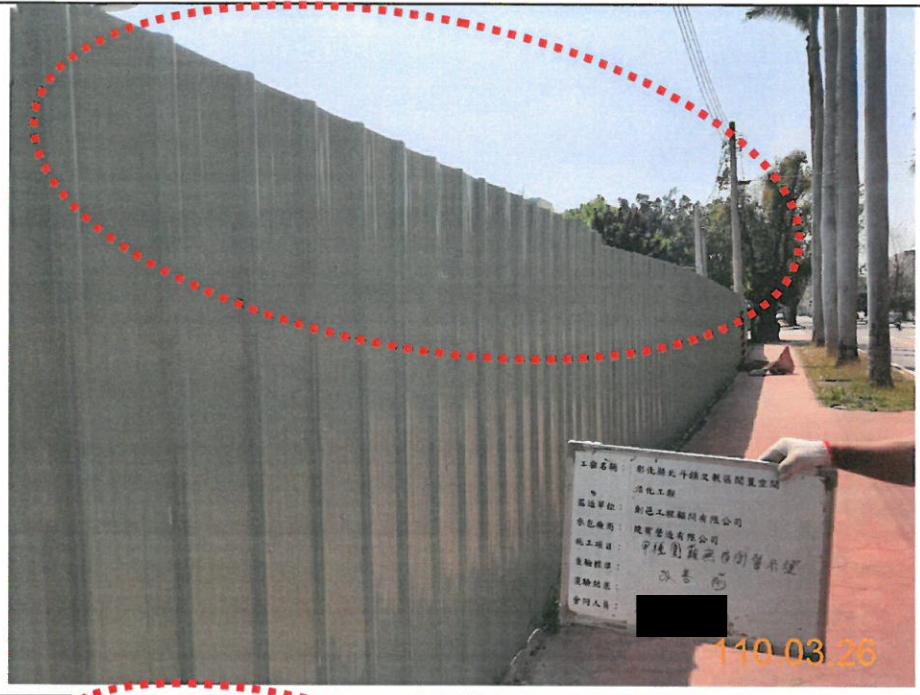
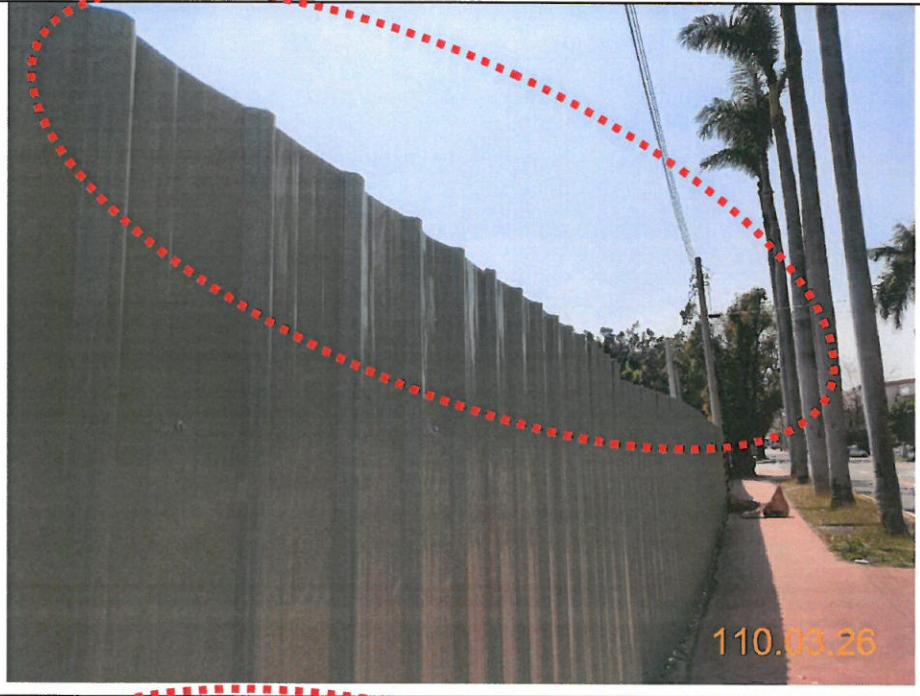
缺失項目 (含建議)	改善對策及結果 (附改善前中後照片請註明)	完成日期	備註 (未完成者請說明)
17. [承造單位] 甲種圍籬無夜間警示燈。	<p>一、發生原因 甲種圍籬設置無立即加裝夜間 警示燈。</p> <p>二、矯正措施 派員加裝夜間警示燈。</p> <p>三、預防對策 確實檢討及加強施工人員有關 施工安全之宣導。</p>	110.03.26	詳附件 3-9。 許 [REDACTED] 元 [REDACTED]
18. [承造單位] 機械施作無人員指揮。	<p>一、發生原因 機械施作時無立即派員指揮。</p> <p>二、矯正措施 於施作時立即派員指揮交通。</p> <p>三、預防對策 確實檢討及加強施工人員有關 施工安全之宣導。</p>	110.03.26	詳附件 3-10 許 [REDACTED] 元 [REDACTED]

<p>說明： 缺失改善前-遠 甲種圍籬無夜間 警示燈。</p>	110.03.26

<p>說明： 缺失改善前-近 甲種圍籬無夜間 警示燈。</p>	110.03.26

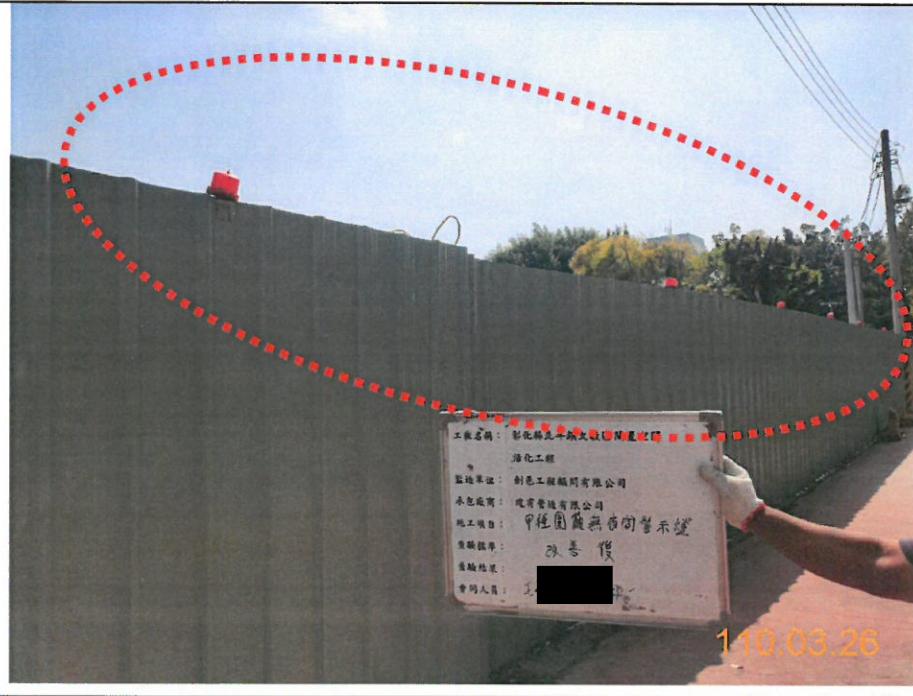
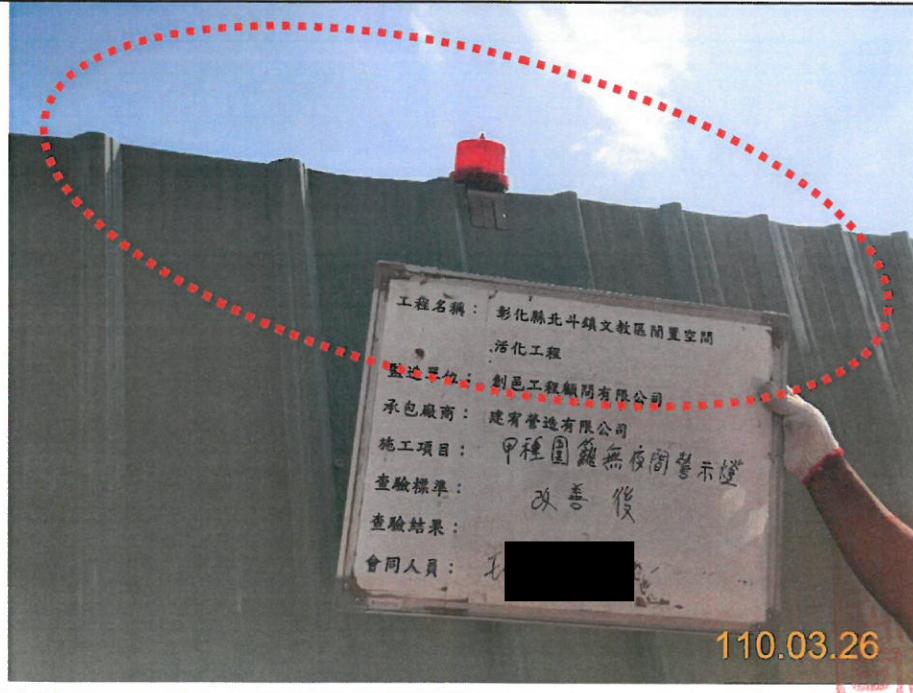
<p>說明： 缺失改善後-遠 已改善完成。 110.03.26</p>

<p>說明： 改善後-近 已改善完成。 110.03.26</p>
